From the Investigator **L'enquêteur vous informe**

Aircraft Occurrence Summary Résumé d'accident ou incident d'aéronef

TYPE: Jet Ranger CH139308

LOCATION: Southport, MB

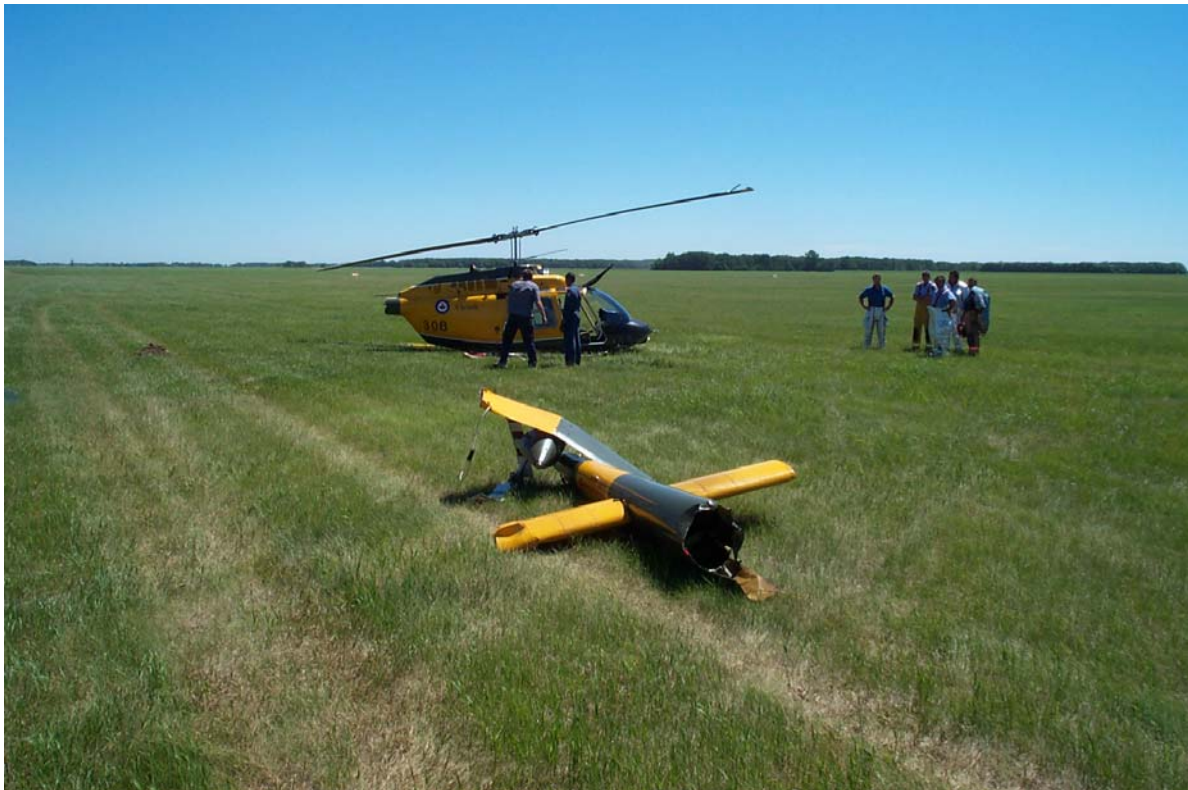
was to assess the instructor's proficiency in autorotations. Following a brief warm up in Area North the crew proceeded to 'Grabber Green' autorotation landing area. After a number of successful straight ahead and 500 foot turning autorotations, the aircraft struck the ground during the landing portion of a 250 foot turning auto. One crew received minor back strain injuries, the other suffered a very serious back injury. The aircraft sustained "A" category damage.

The accident manoeuvre was the Instructor's second attempt at the 250 foot turning auto. As the nose of the aircraft was pulled up for the flare both pilots stated that the airspeed dropped right off and the aircraft developed an excessive descent rate. The Standards Pilot took control at this point (30 ft AGL) and concentrated on levelling the aircraft. Throttle was applied but seemed to have no effect in arresting the rate of descent. The helicopter hit the ground extremely hard in a relatively level attitude. The skid gear collapsed resulting in belly contact with the ground. The tail boom was severed at the attachment point to the fuselage. As the tail boom departed the aircraft the vertical fin was cut by the main rotor blades in two places. The helicopter became airborne again due to impact forces and the collective and throttle position the Standards Officer had initiated for the overshoot. With the loss of the tail rotor, the aircraft rotated through several revolutions due to the main rotor torque. The Standards Officer closed the throttle to minimize the spinning and the helicopter came to rest in an upright position facing the original direction of flight. The crew shut down the aircraft and were evacuated by rescue personnel.

The investigation is focusing on the wind conditions at "Grabber Green" and the syllabus requirements for low level

autorotations.
